### Unterlage 9.1: Erläuterungsbericht und Maßnahmenkartei

#### Brückenneubau über die Lapau im Zuge der L647 bei Bahrdorf

Landschaftspflegerische Maßnahmen zur Eingriffsregelung gem. §§ 13ff BNatSchG in Verbindung mit § 5 NAGBNatSchG einschl. Artenschutz gem. § 39 BNatSchG

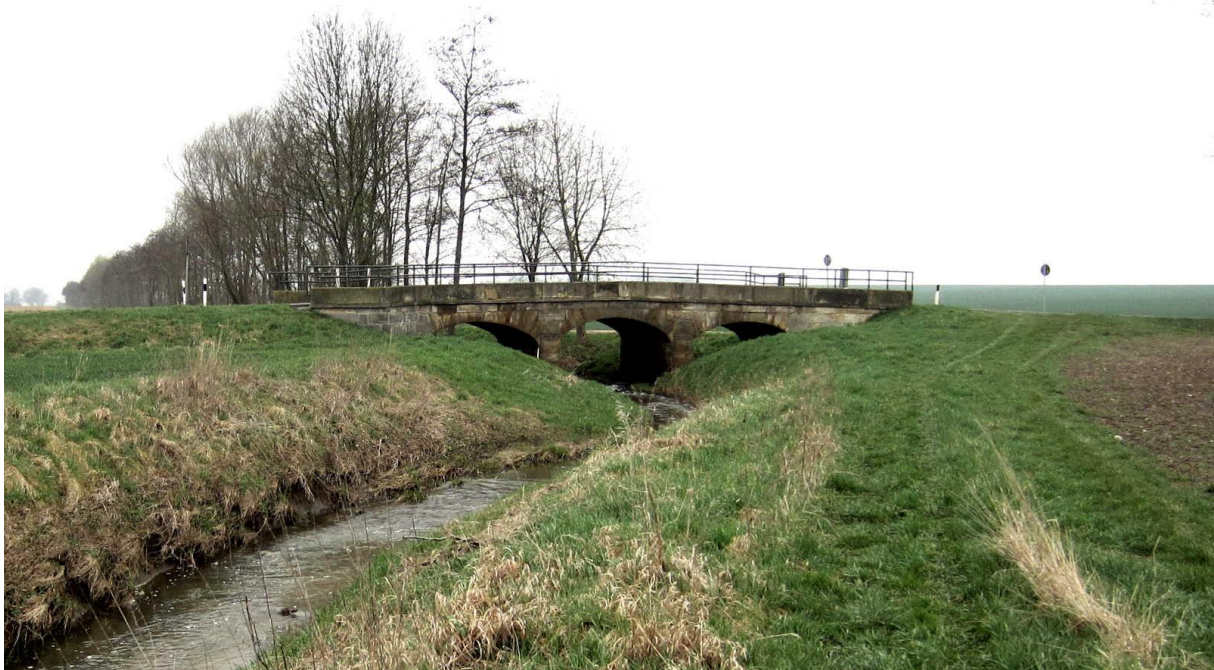
Abbildung 1: Die Schäferbrücke Blick von Osten bachaufwärts (Foto NLStBV, 2018) Durch die Dreibogenkonstruktion können die äußeren Bögen z.B. von Ottern genutzt werden.

Im unmittelbaren Bereich des Brückenneubaus ist der dortige Gehölzstreifen mit Erlen und Eschen (WEG, s. Hintergrund Foto Abb.1) betroffen. Trotz der Minimierung des Arbeitsstreifens auf ca. 3 m kommt es immer noch zu einem dauerhaften Verlust auf einer Länge von bis zu 20 m und einer Breite von ca. 8 m, d.h. rund 160 m<sup>2</sup>. (Ggf. müssen einige Erlen zusätzlich auf den Stock gesetzt werden, können aber später wieder austreiben.) Außerhalb der Erlenreihe ist dieser Streifen zwar nur locker mit sonstigen Gehölzen bestanden, wird hier aber trotzdem vollflächig dem Konflikt Gehölzverlust zugeordnet und über die Fläche bilanziert. Da es sich um ein Biotop der Wertstufe IV handelt, ist ein Ausgleichsfaktor von 2:1 anzurechnen, sodass eine Kompensation von 320 m<sup>2</sup> umzusetzen ist. Da es sich um ein § 30 BNatSchG Biotop handelt, ist dies vor Ort und als gleiches Biotop zu gestalten. Es bietet sich an den vorhandenen Streifen in seiner derzeitigen Ausbreitung zu stärken und ihn zur Ackerseite zu verbreitern.

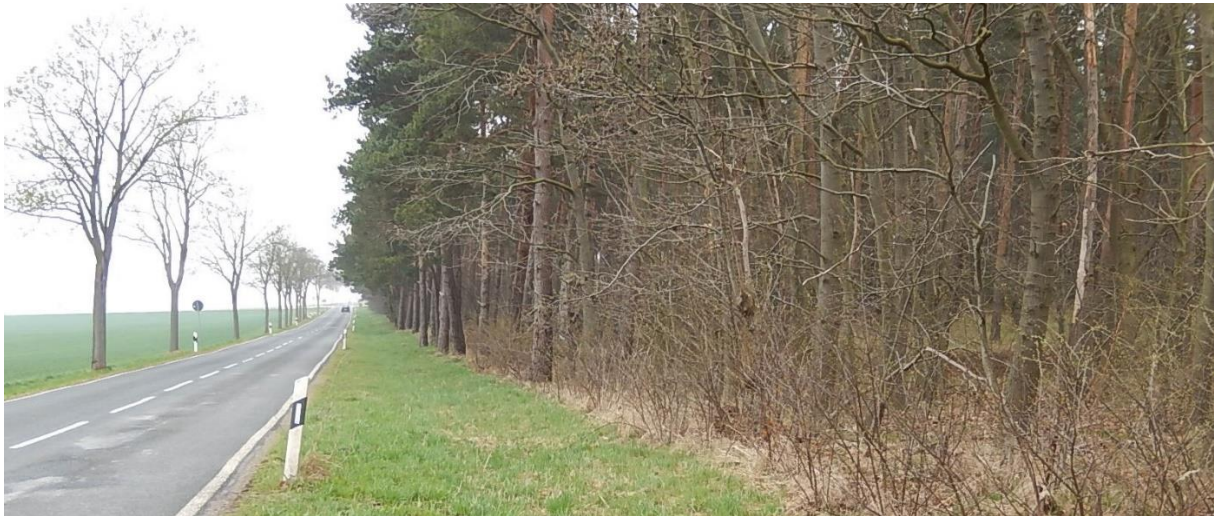
Abbildung 7: Baumreihe aus Berg-Ahorn an der L647 (Westseite) nördlich der Lapau, rechts Waldrand, im Hintergrund Kiefernbestand WZK, Foto NLStBV 2018

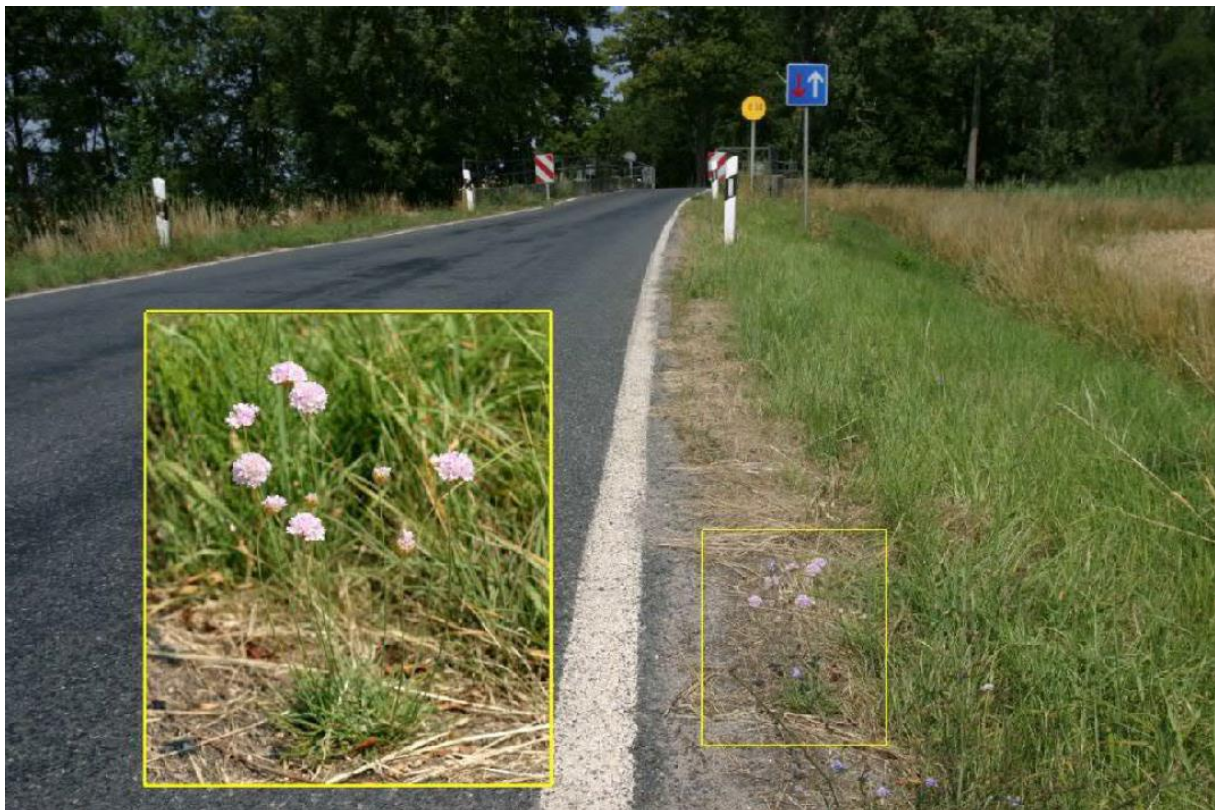
Abbildung 8: Sand-Grasnelke im Bankett südlich der Brücke (BIODATA 2018)

An mehreren Stellen im Bereich der Bankette kommt die besonders geschützte Sand-Grasnelke vor (vgl. Kap. 1.1 und Abb. 4 und 8). Da diese Bereiche überbaut bzw. verändert werden, ist eine Artenschutzmaßnahme zur Um- bzw. Wiederansiedlung erforderlich.
